**INFORME DE ENSAYO**

Informe: TERCER  
PARCIAL - FINAL

Ensayo de compresión excéntrica de las probetas indicadas en el punto 2, según norma IRAM 11588 (ME 01, Edición 1, Versión de la UT E).

Una muestra formada por tres paneles identificados como UTE N° 1648 a UTE N° 1650, de aproximadamente 1,22 m x 2,44 m x 18.2 cm de espesor, constituidos por dos chapas de OSB de 15 mm de espesor vinculadas por un núcleo de 70 mm de espesor de poliuretano rígido de 45 kg/m<sup>3</sup>. La cara exterior está compuesta por un revestimiento de madera machihembrada y una cámara de aire de 45 mm. La cara interior está constituida por una placa de yeso de aproximadamente 10 mm de espesor. En el esquema N° 1 se observa la composición de los paneles.

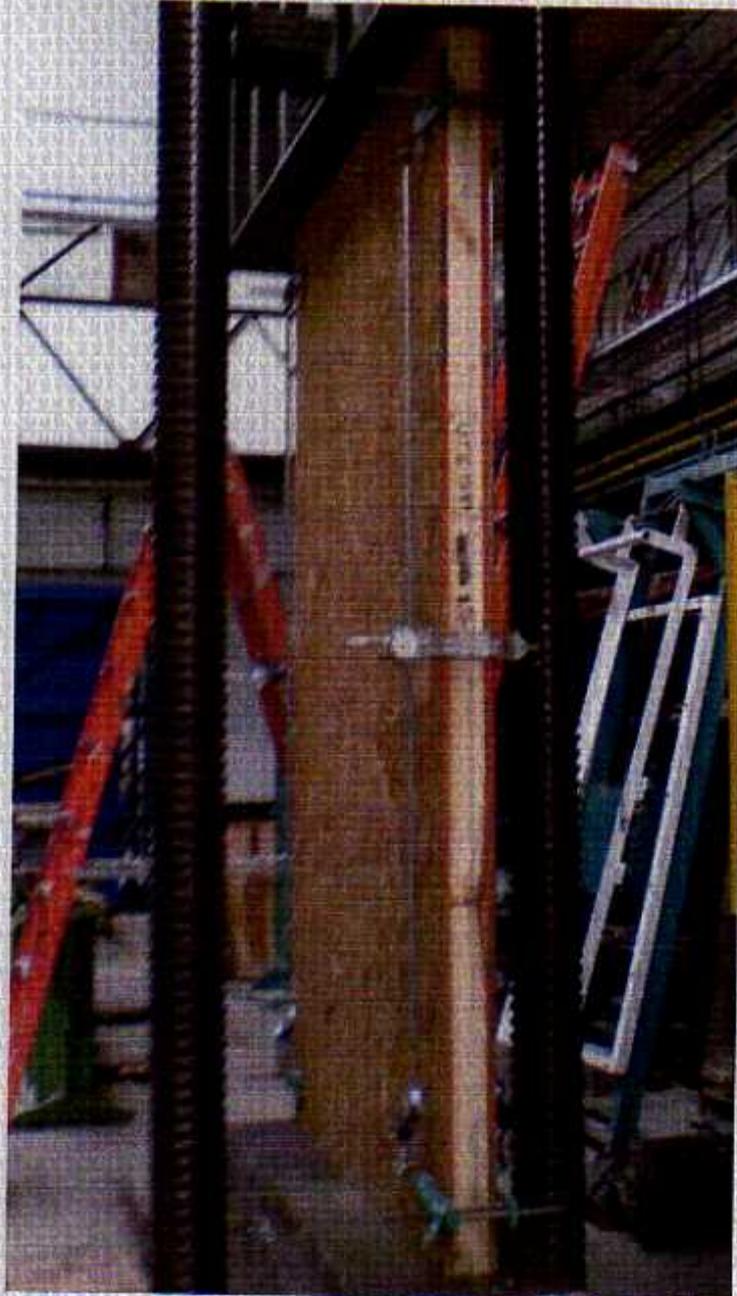
**FOTOGRAFIA N° 1**

En la fotografía N° 1 se observa el dispositivo de ensayo.
